## Tester med bondat, globbat och bollat bärarkort

20141013

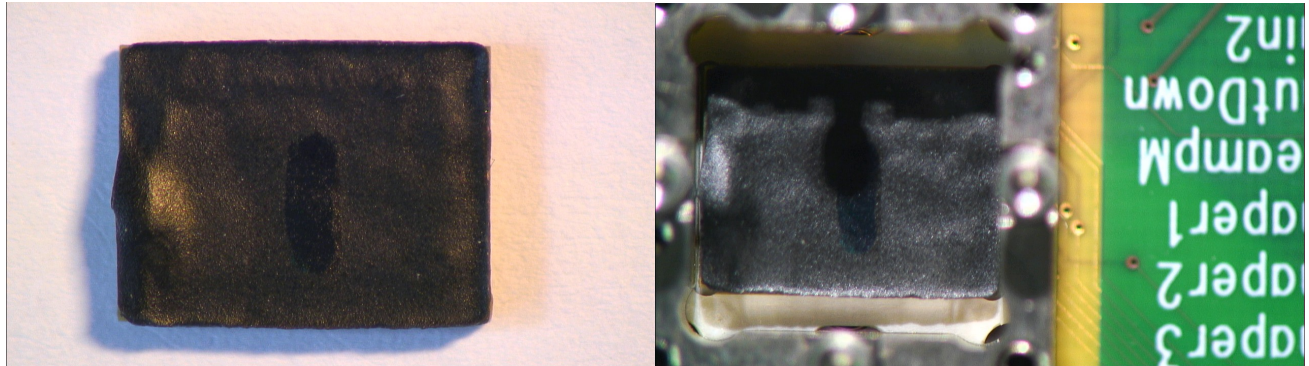
På ena kortsidan stack globbningen ut vilket gjorde att bärarkortet inte passade i testsockeln, kortsidan tar emot på testsockelns ram:

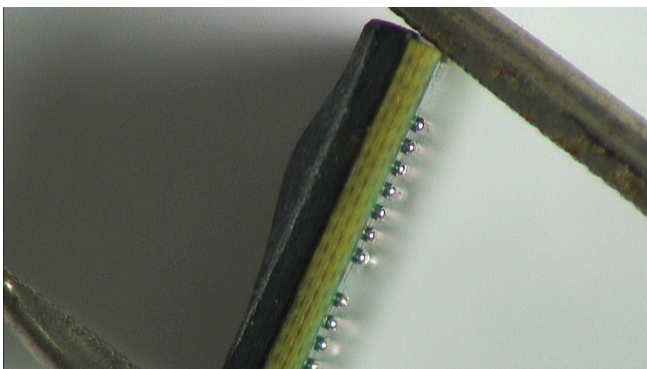
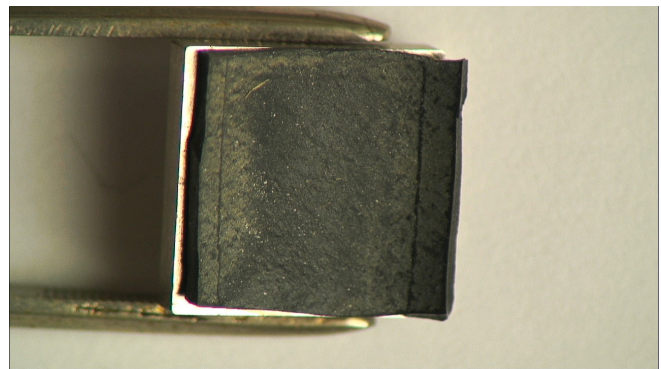
Övre ytan är inte plan, vilket gör att bärarkortet inte trycks jämnt mot testsockeln. En gummibit lades mellan tryckplattan och bärarkortet för att jämna ut trycket.

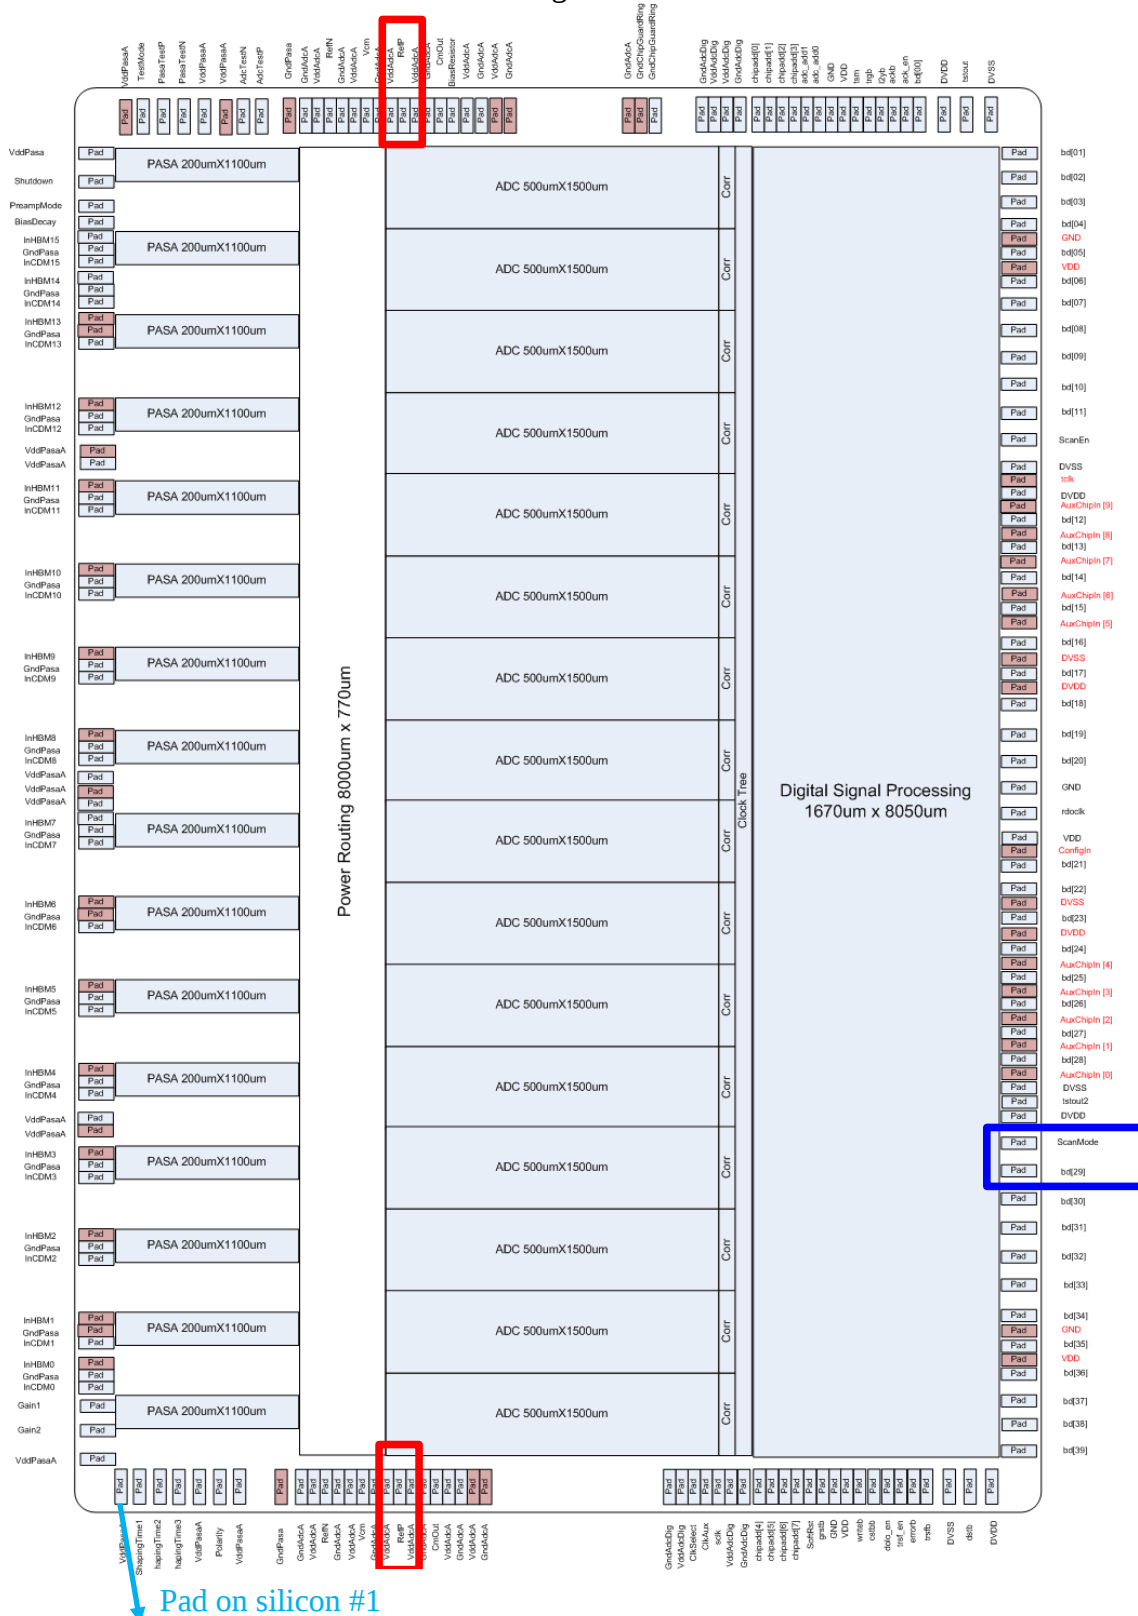
Två kortslutningar upptäcktes. Mellan VrefP och VddAdcA, markerat inom röd rektangel i figuren (pad # on silicon 16-18 och 149-151, bollar VrefP: G19,E1 och VddAdcA: C13-C18). Mellan ScanMode och BD29, markerat inom blå rektangel (pad #62 och 61, bollar L12 och M15). Dessa kortslutningar finns inte på testkortet eller på ett globbat bärarkort utan chip, drar därför slutsatsen att det troligen är mellan bondtrådar. Pad #1 är markerad i figuren.

SALTRO chippet fungerar inte utan samplingsklockan. Kortslutningarna orsakar också problem med att chippet hamnar i en mode som inte kan användas. Vi har inte lyckats att etablera någon kommunikation med chippet. Finns även andra problem, t.ex. synkront brus på några ledningar som bara finns om bärarkortet är monterat i testsockeln och med spänningar till chippet påslagna. Ursprunget till bruset är inte känt.

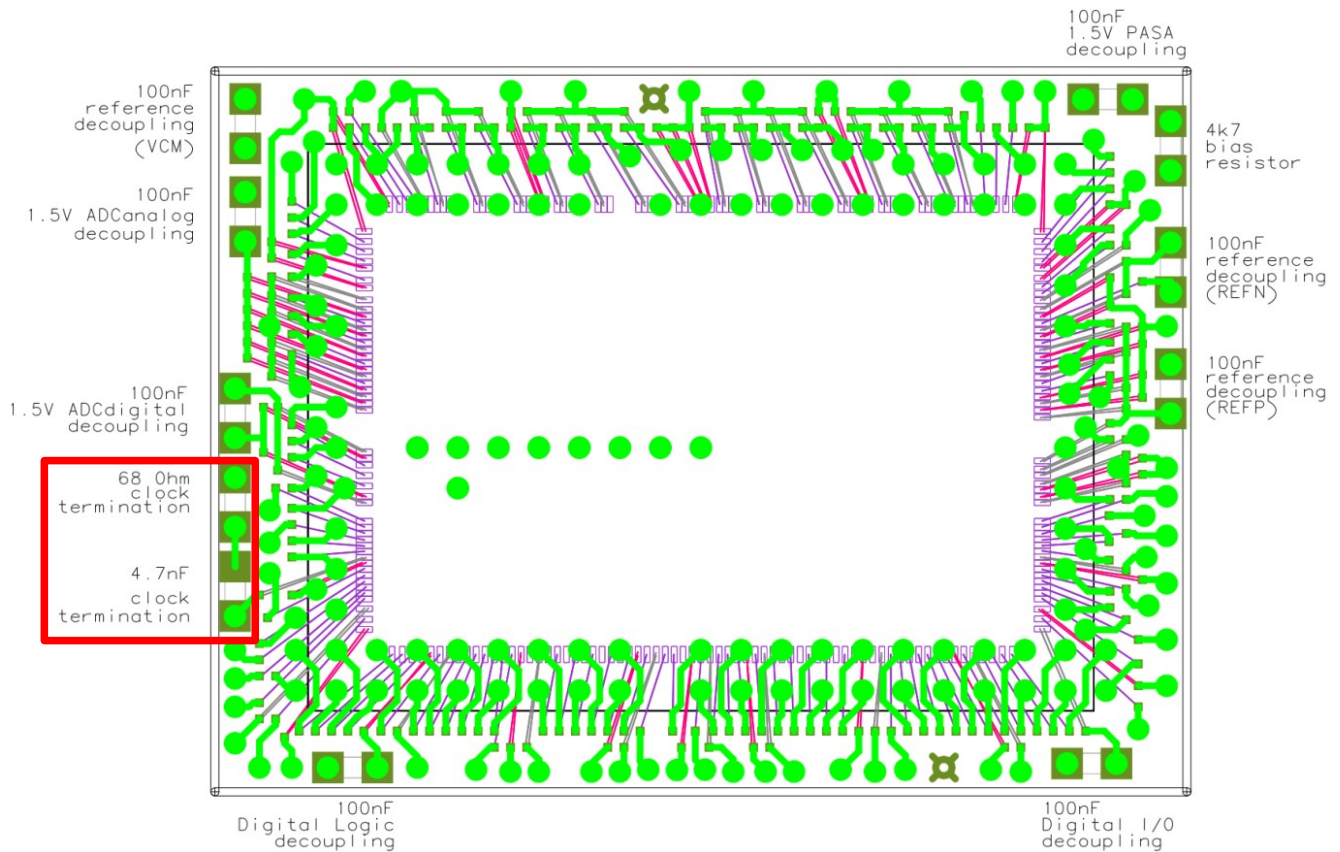
På bärarkortet finns en terminering av chippets samplingsklocka (markerat med röd rektangel).

Är det möjligt att fräsa bort 4.7 nF kondensatorn?

Behövs termineringen? Om inte, så kan man låta bli att montera kondensatorn och montera ett 0-ohms motstånd på de övriga bärarkorten.

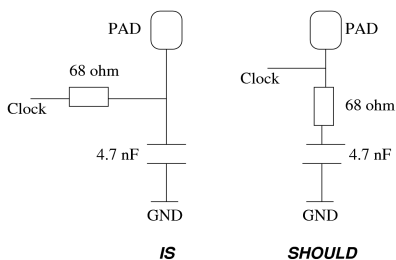
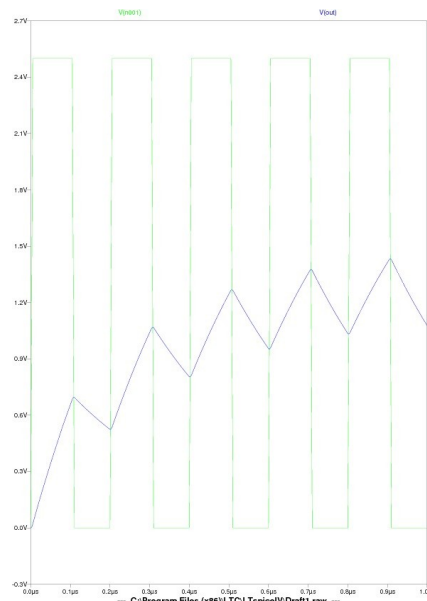
Denna terminering är fel och fungerar istället som ett filter på klockan, vilket resulterar i att klockan filtreras bort. I figuren är en simulering för en 5MHz samplingsklocka (klocka in på bärarkortet i grönt, in till chippet i blått).

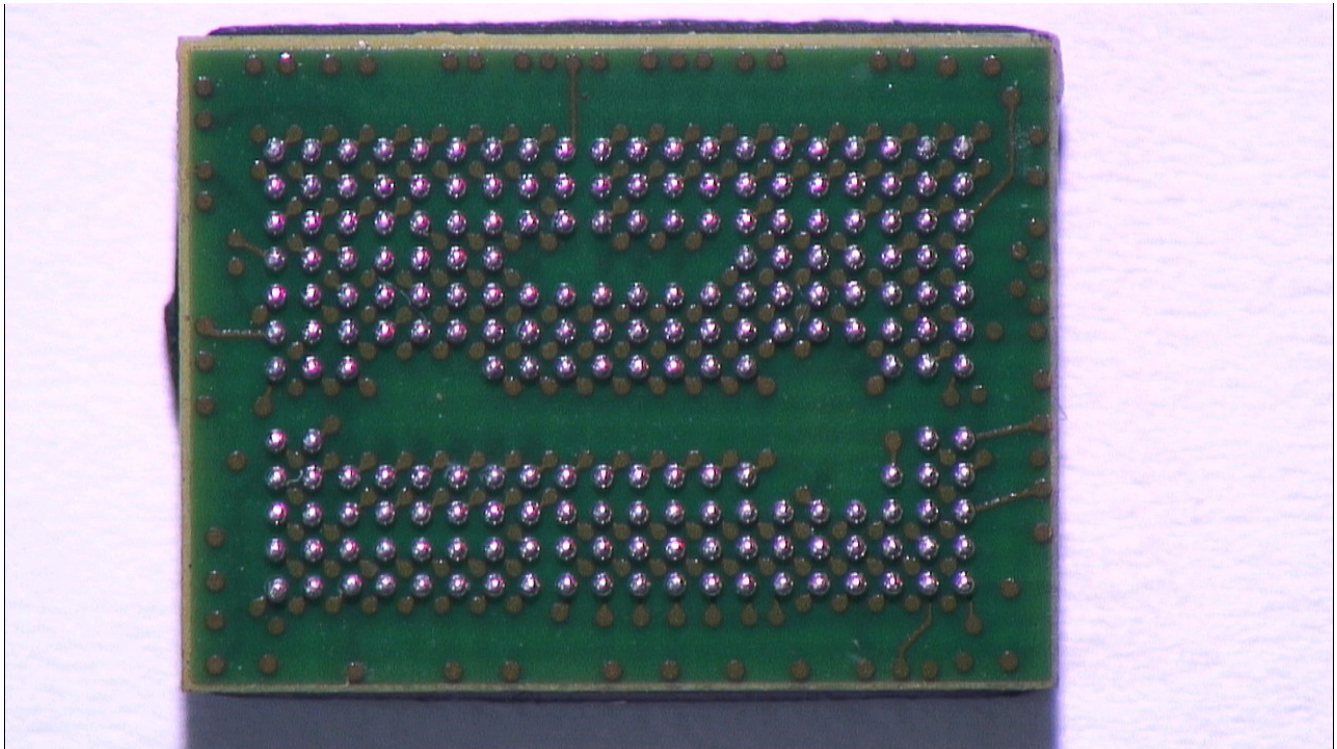
Efter testerna plockades bärarkortet ur testsockeln för att se hur bollarna påverkats. Nedan bild innan testerna.

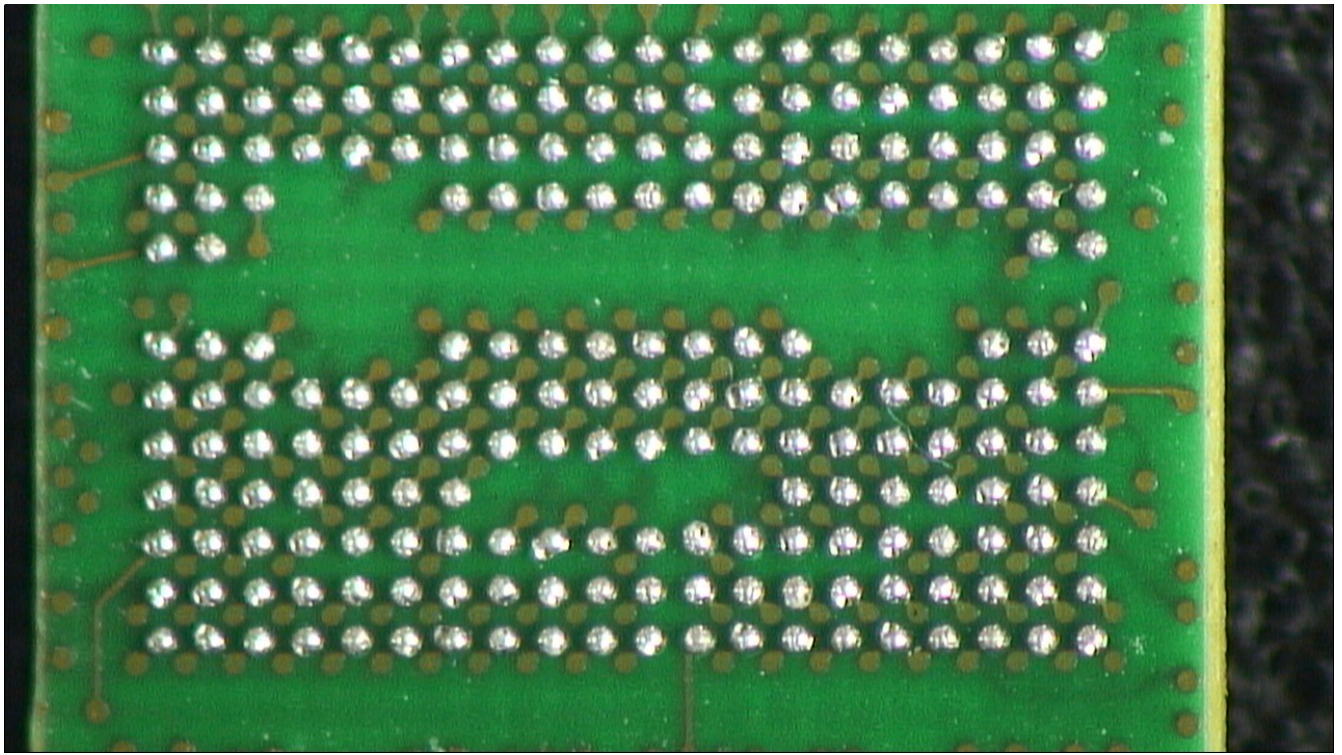
Nedan är en bild efter testerna. En viss deformation av bollarna kan skönjas. Bollarna studerades efter testerna också med mikroskåp, vilket även det visar deformationer. Det var inte möjligt att fotografera med mikroskåpet. Vi har även tittat på bollarna på bärarkortet med kortsloten yta som tidigare testats. Även på det sågs deformationer. Behövs mer noggrann möjlighet att justera och mäta trycket på tryckplattan vid montering i testsockeln. Denna gång gick det på känsla.
